S状結腸穿孔

S状結腸癌の穿孔

S状結腸癌穿孔の画像

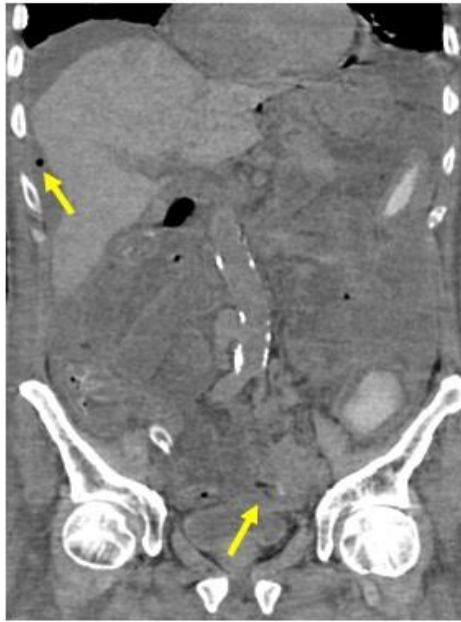
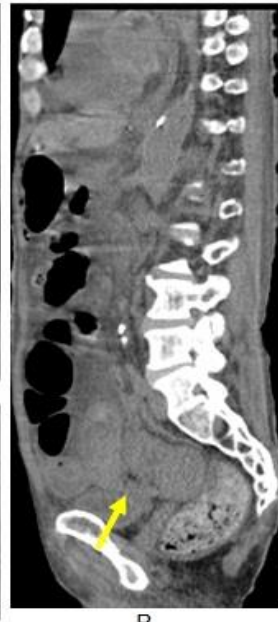
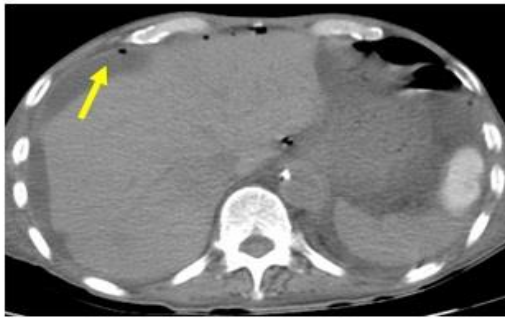
症例 1.
腹腔内free airと腹水・・・漿膜が破損

CTで横隔膜下に腹水とfree airをみとめる。
S状結腸周囲にも少量のfree airを認める
